Van gebed tot gebulder

Archeologisch onderzoek naar een klooster en een
artilleriemagazijn aan de Paardenmarkt in Delft

Delftse Archeologische Rapporten 128

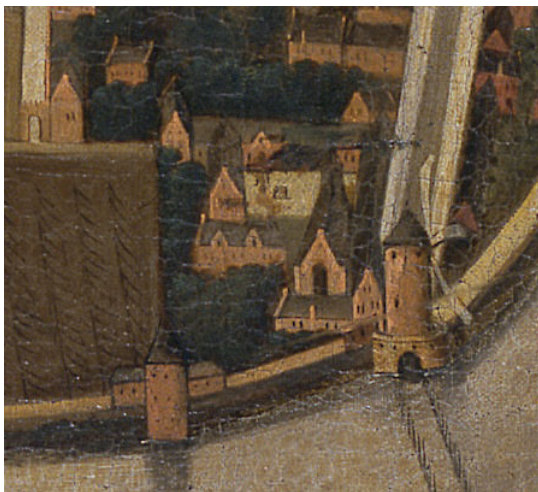
Afbeelding 2.2: detail van de kaart van de stadsbrand van Delft uit 1536. De stad is weergegeven richting het westen met rechts de Kantoorgracht en onder de stadsgracht (afbeelding Museum Prinsenhof Delft).

Het klooster is afgebeeld op verschillende stadsplattegronden. Uit de eerste helft van de 16^e eeuw zijn er twee kaarten met een gezicht op het klooster vanuit het oosten. Op de kaart van Braun en Hogenberg, uitgegeven in 1587 maar al eerder getekend, bestaat het klooster uit twee gebouwen langs de Kantoorgracht, de kapel, een gebouw aan de oostkant van het complex (onder de kapel) en twee gebouwen in de zuidwesthoek (linksboven). Op de geschilderde plattegrond van de stadsbrand uit 1536 is aan de Kantoorgracht één lang gebouw te zien. Het gebouw

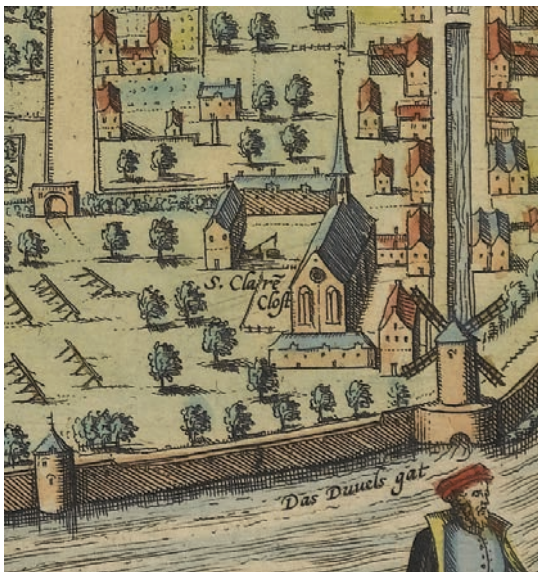
Afbeelding 2.3: detail van de kaart van Hogenberg en Braun, getekend vóór 1587 (afbeelding Archief Delft).

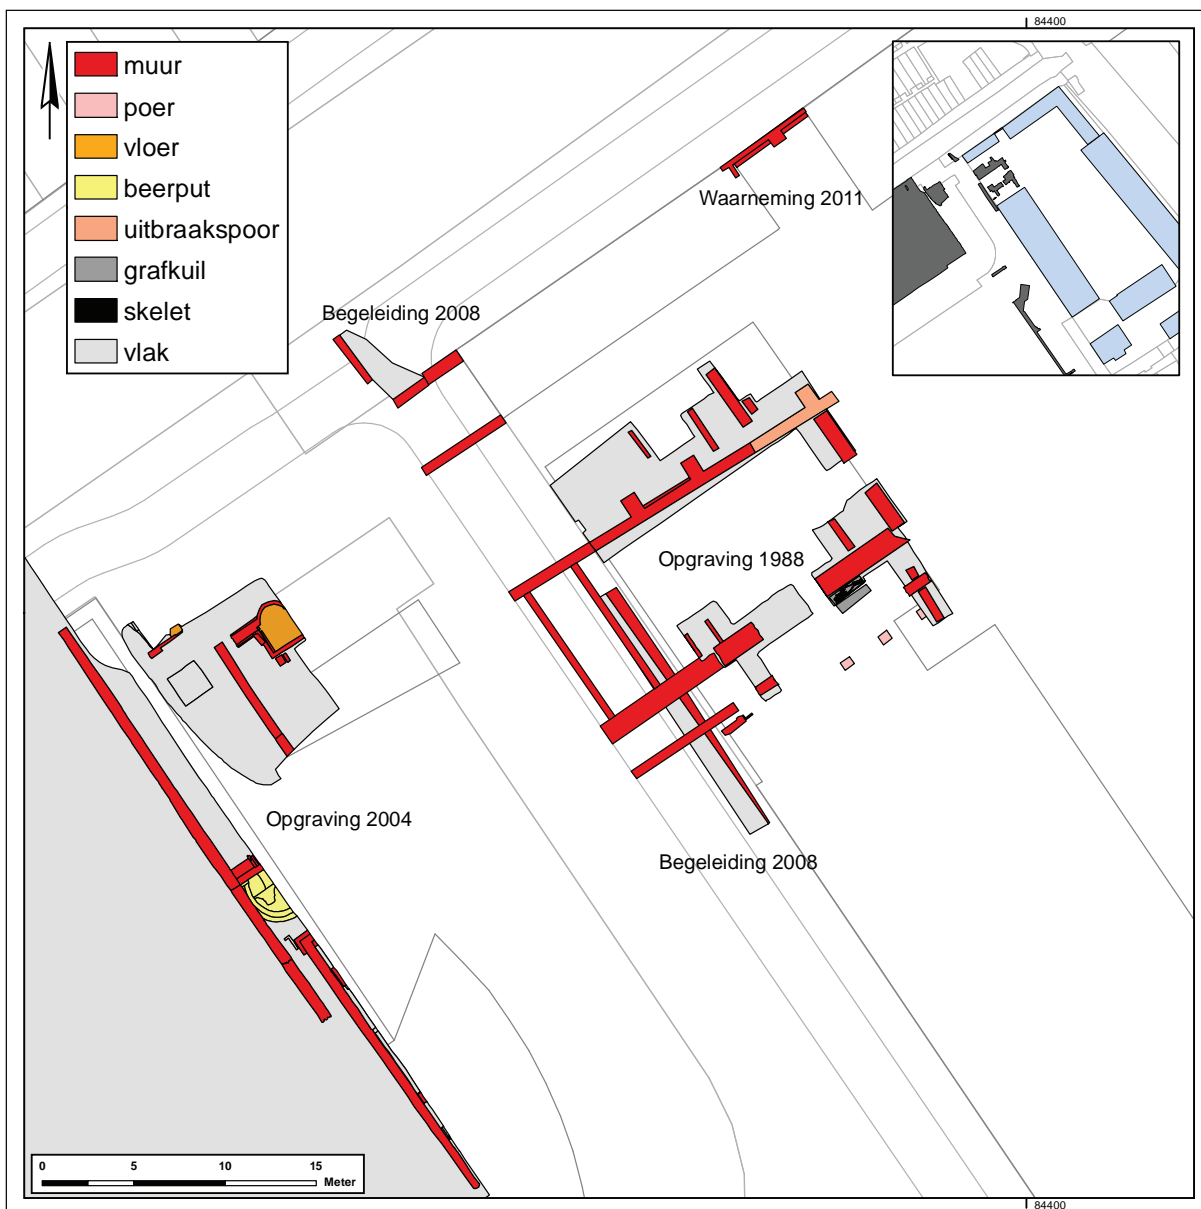
Afbeelding 2.6: muurresten gedocumenteerd bij eerdere onderzoeken op het voormalige kloosterterrein.

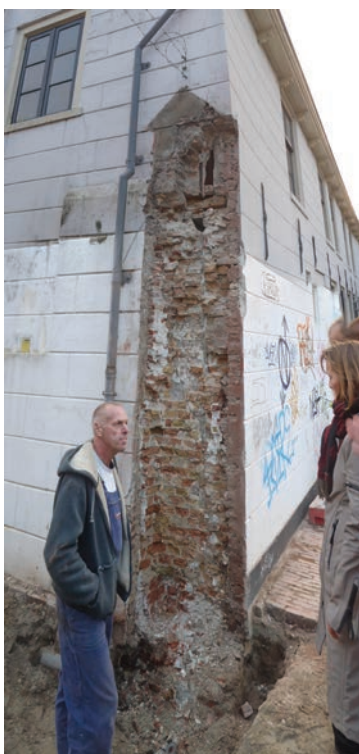
Afbeelding 2.7: middeleeuws muurwerk in de noordhoek van gebouw I.

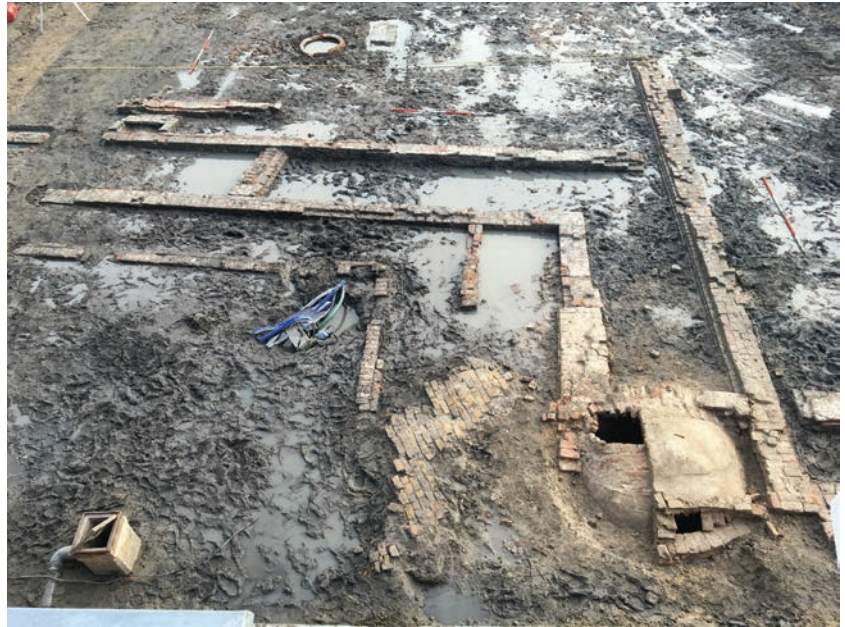
Afbeelding 4.5: de mogelijke kloostergang met goot richting het westen.

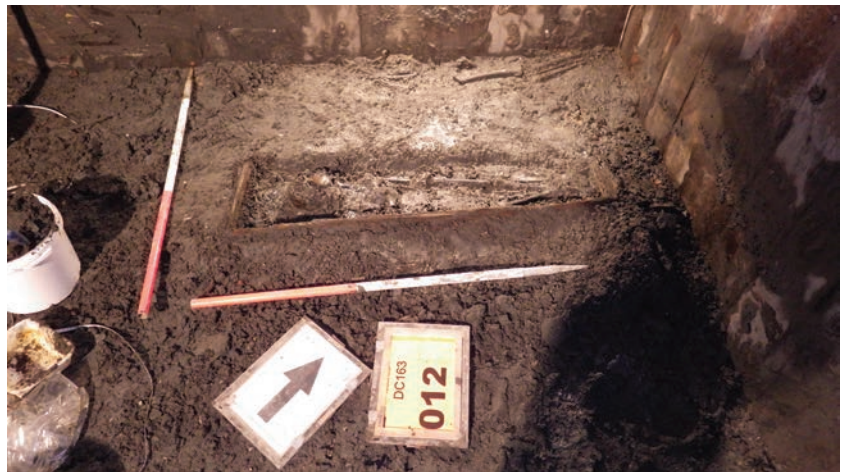
Afbeelding 4.11: beide graven tijdens het vrijleggen.

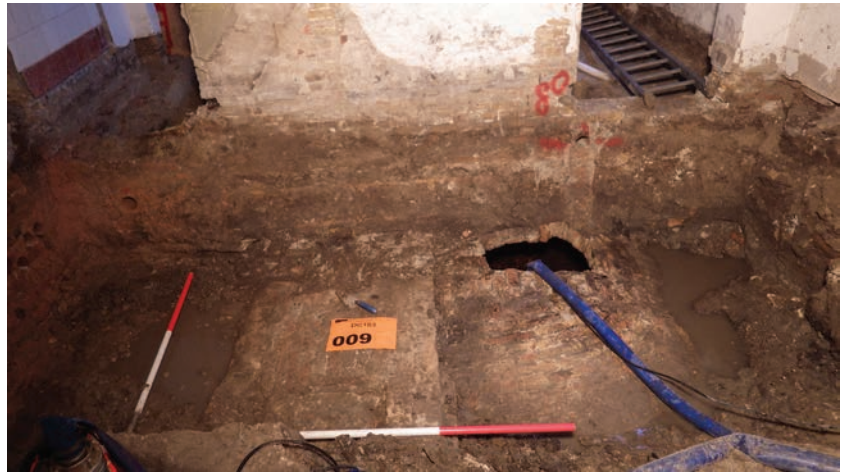
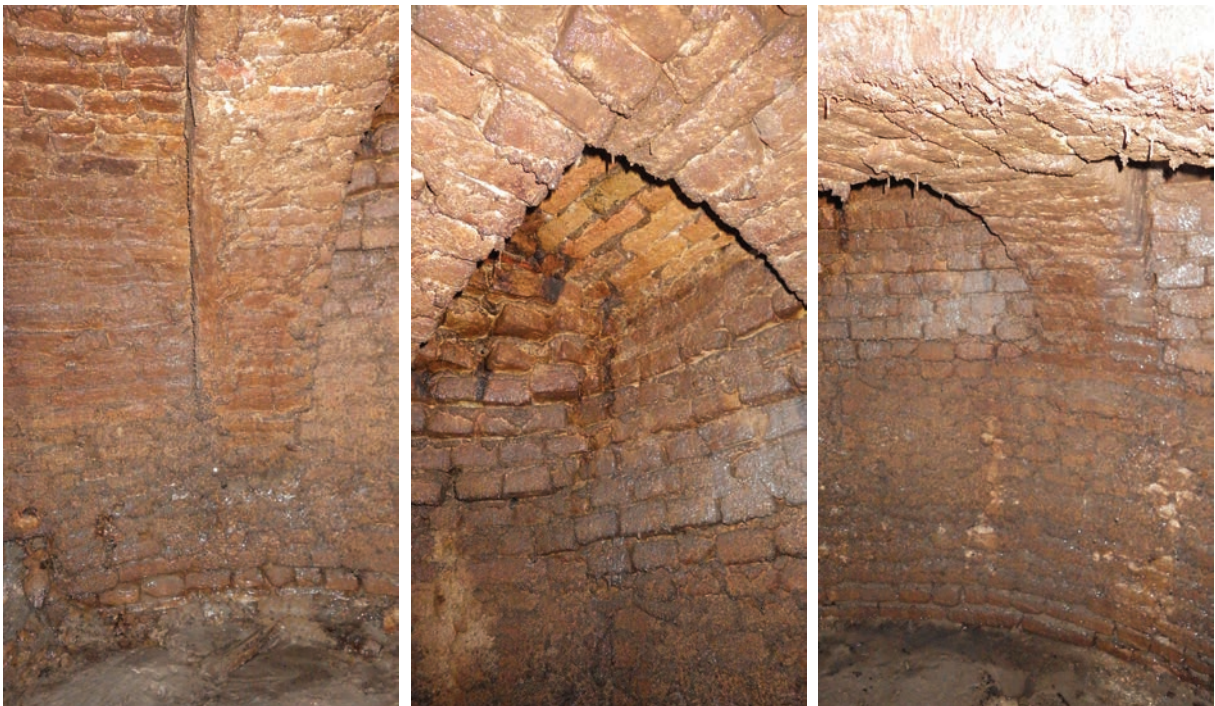
Afbeelding 4.14: de binnenkant van de waterput in westelijke, noordwestelijke en noordelijke richting, met het dichtgezet gat.

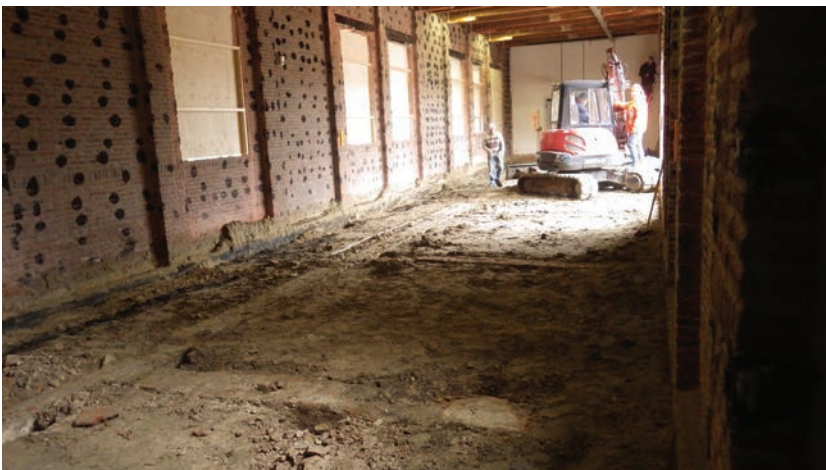
Afbeelding 4.17: S232 in put 8 richting het zuidoosten.

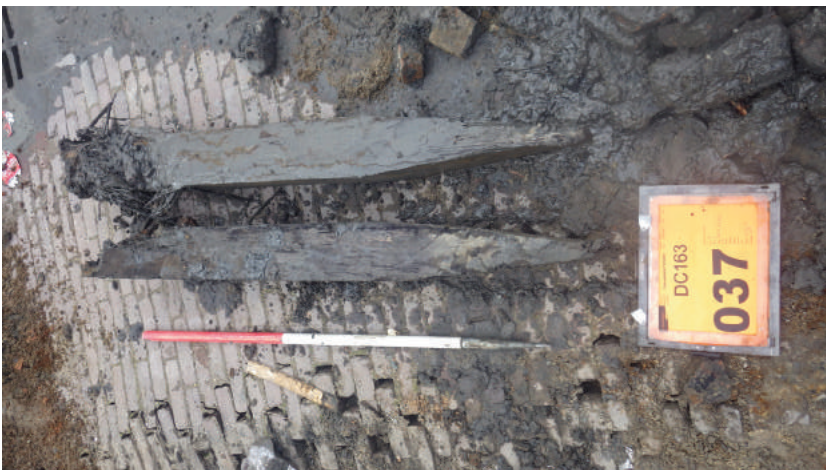
Afbeelding 4.25: de palen S86 en S87.

In het restant van de fundering S83 waren gaten uitgespaard waar palen in stonden. De palen staken circa 30 cm boven de resterende steenlaag uit tot in de puinlaag. Hierboven waren ze weggerot. Het niet duidelijk of de palen ouder of jonger zijn dan de muur. De palen waren nog 1,5 m lang, hadden een vierkante doorsnede van 20x20 cm en waren met twee vlakken aangepunt. De palen stonden over een lengte van 43 m vrijwel exact in een rechte lijn en op een afstand 2,40 m uit de westgevel van gebouw C. De palen stonden op 70 tot 100 cm uit elkaar.

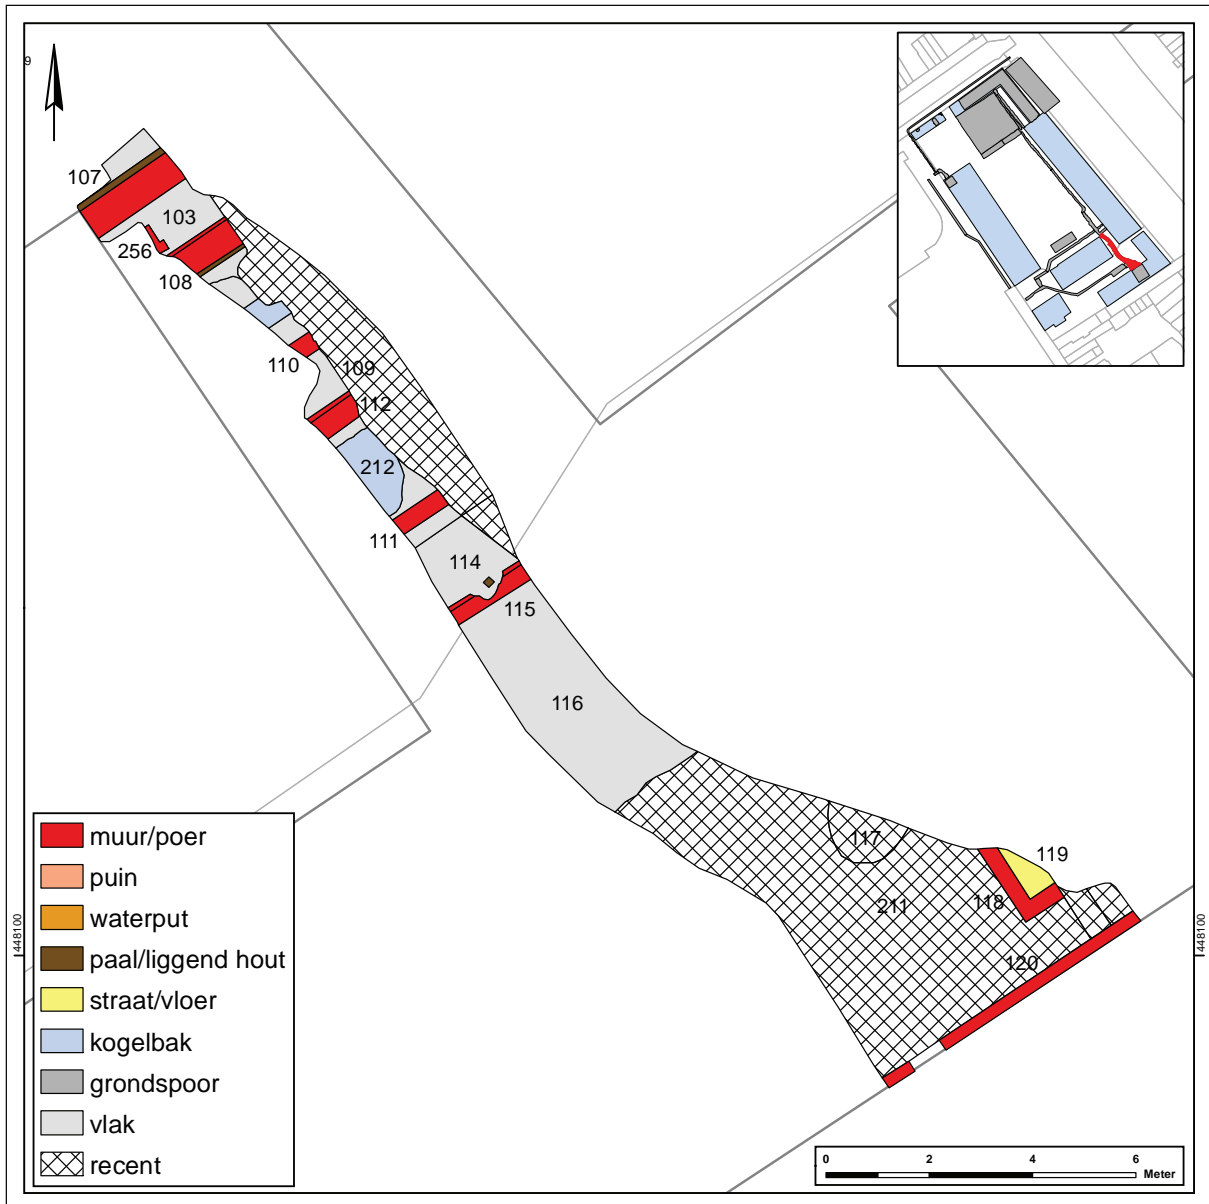
Afbeelding 4.28: sporenkaart van vlak 1 in put 14.

In deze werkput bevonden zich twee stukken van de grotendeels weggebroken plaatfundering van een kogelbak (S212). De fundering was gemetseld met stenen van 22x11x4 cm. De kogelbak was weggebroken voor de aanleg van zes muren met een ZW-NO oriëntatie op korte afstand van elkaar (S107, S108, S110, S112, S111, S115). De onderlinge afstand varieerde nogal, tussen de 1 en 2,2 m. S107 was gemetseld met stenen van 21x9,5-10x4,5 cm, de andere muren met stenen van 22x10,5-11x4,5-5 cm. Alle zes de muren waren gemetseld met een opvallende roze-kleurige mortel met kwartsgruis. Ze waren op een diepte van circa 90 cm -NAP gefundeerd op planken. In ieder geval liep S107 door onder de fundering van gebouw E.

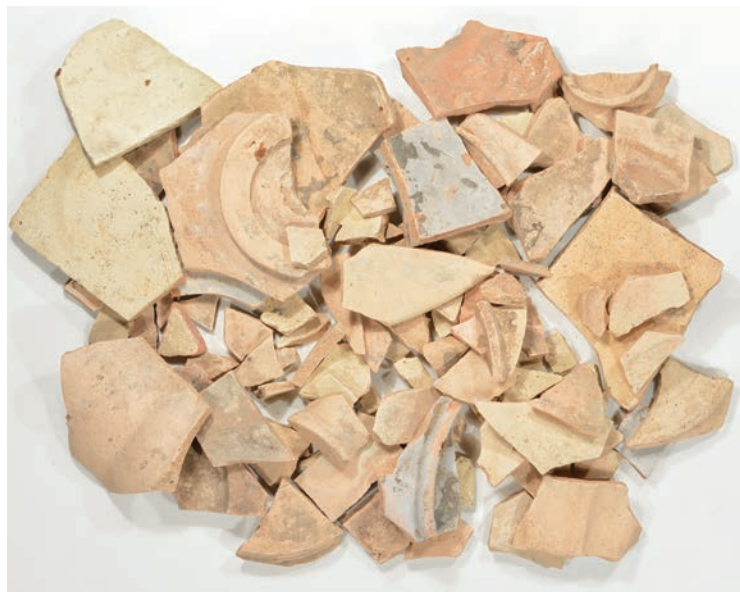
Afbeelding 5.8: overzicht bakselkleuren. Schaal 1:4.

Het baksel van het biscuit varieert van geel, roze tot oranje. Soms heeft een scherp meerdere kleuren. Vaak verschillen de onder- en bovenzijde of de rand van het midden. De doorstroming van de lucht en de temperatuurverschillen tijdens het bakken lijken de oorzaak van de kleurverschillen te zijn. Geen van de biscuitscherven vertoont scheuren of aanbaksels die erop wijzen dat het misbaksels zijn. Vermoedelijk is veel biscuit tijdens het bewerken gebroken.

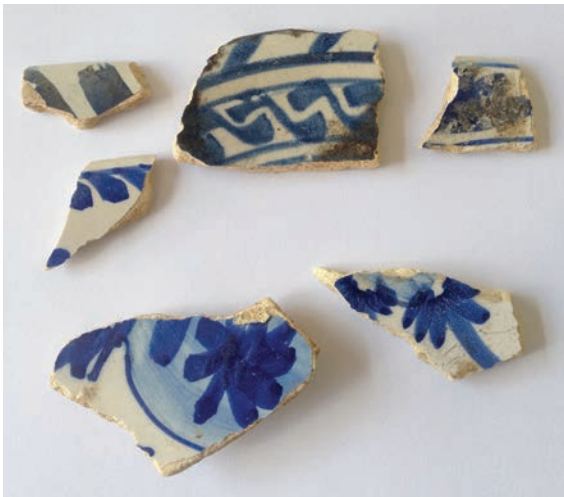
Afbeelding 5.12: fragmenten beschilderde majolica. Schaal 1:2.

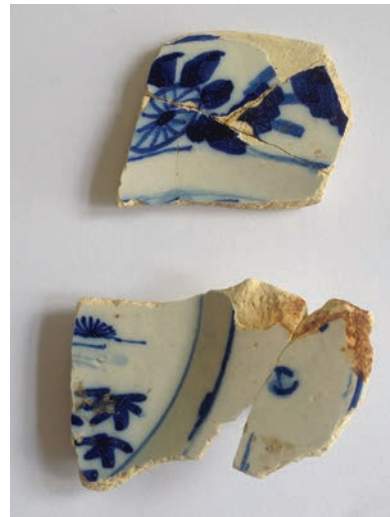
Afbeelding 5.14: fragmenten van borden van het type f-bor-10. Schaal 1:2.

83% van de vormen zijn van faience. Hiervan bestond weer 51% uit borden. De borden zijn van twee typen: f-bor-10 en f-bor-2. De borden van het type f-bor-10 lijken globaal in twee maten voor te komen: met een standring tussen de 8 en 12 cm en met een standring tussen de 22 en 24 cm. De randdiameters konden niet worden bepaald maar de kleine bodemdiameters komen over het algemeen voor bij borden met een randdiameter tussen de 20 en 23 cm. De grote bodemdiameters komen voor bij schotels met een diameter van 30 cm. Het type bord f-bor-2 komt voor met bodemdiameters van 12 tot 14 cm. Van dit type konden geen randdiameters worden bepaald, maar in het algemeen hebben deze borden, ongeacht de diameter van de bodem, een randdiameter tussen de 21 en 23 cm.

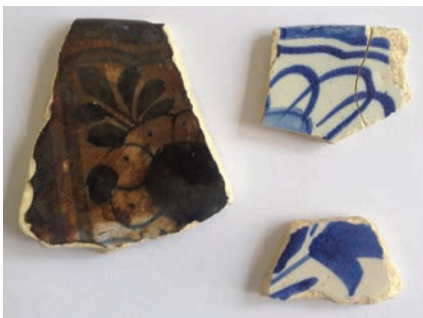
Afbeelding 5.13: fragmenten van grote faienceschotels van vermoedelijk het type f-bor-10. Schaal 1:2.

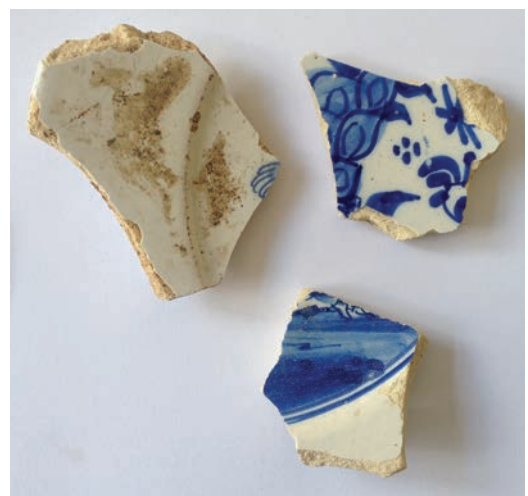
Afbeelding 5.15: fragmenten van borden van het type f-bor-2. Schaal 1:2.

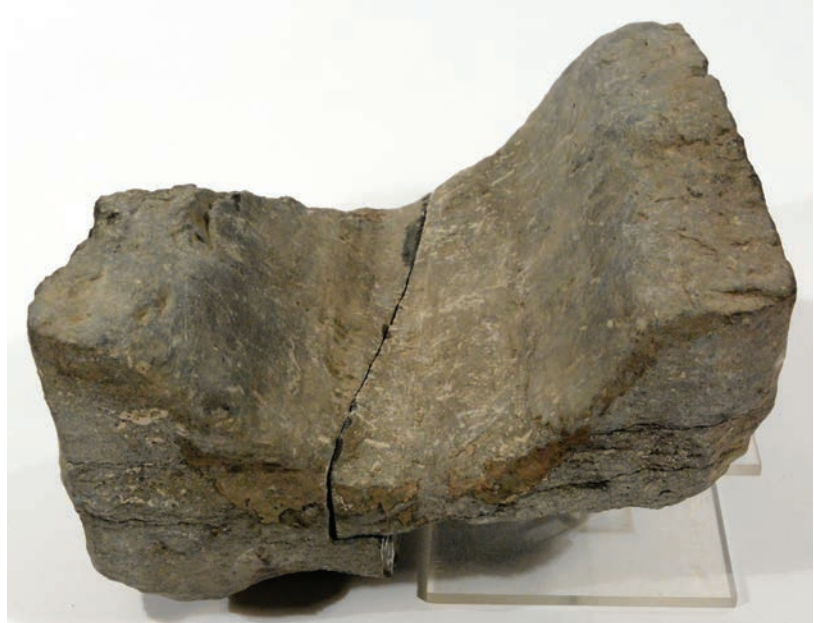
Afbeelding 5.25: goot van Doornikse kalksteen. Schaal 1:2.

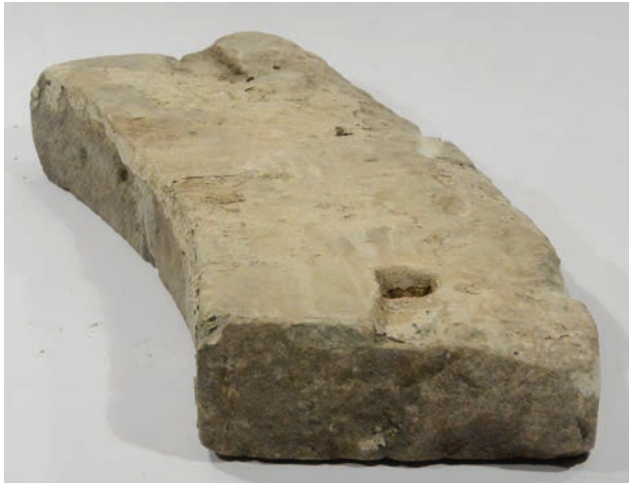
Afbeelding 5.26: putrand van Gober-tanger kalksteen met reconstructie van de hele rand. Foto schaal 1:4. Tekening G. Stegehuis, Archeologie Delft.

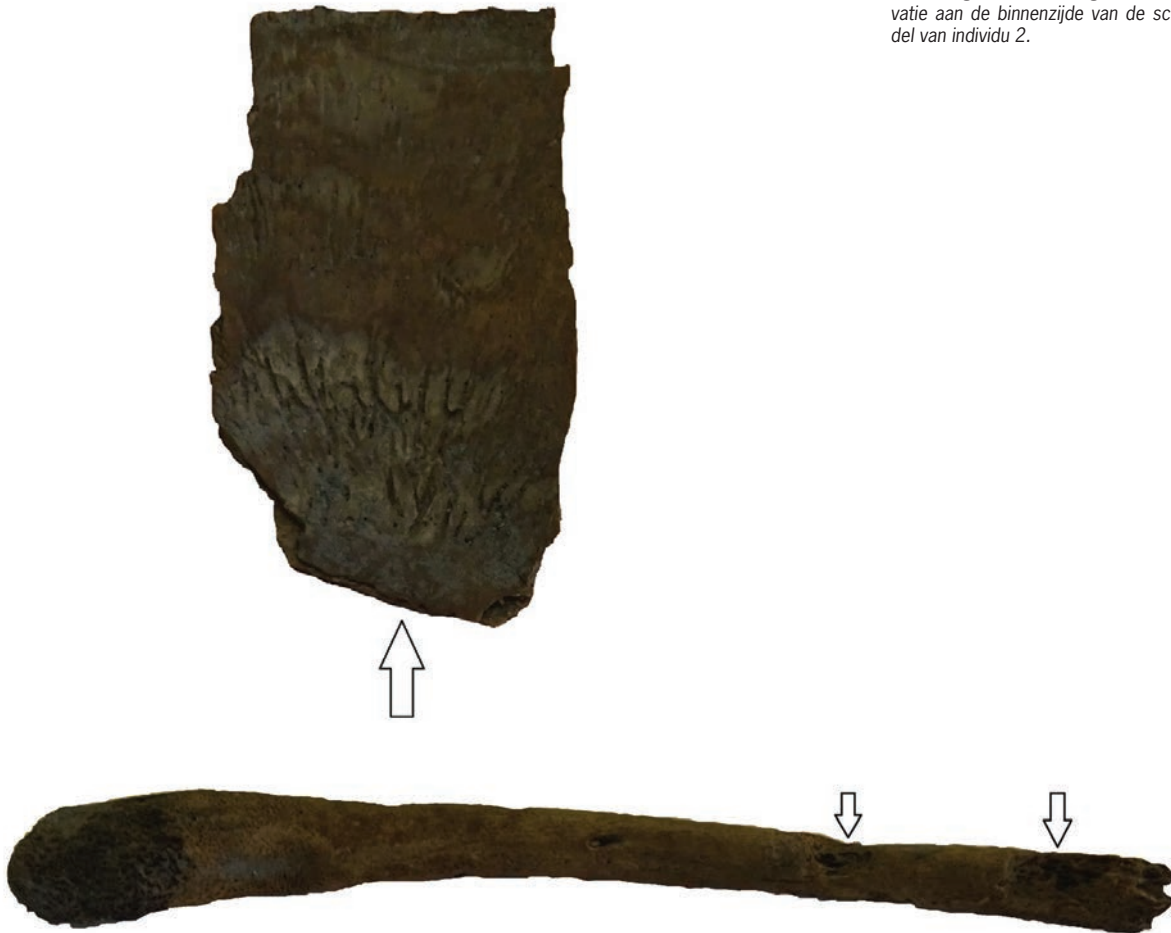
Afbeelding 5.34: Verhoogde vaatactivatie aan de binnenzijde van de schedel van individu 2.

Individu 2 had verhoogde vaatactivatie aan de binnenzijde van de schedel (afbeelding 5.34). Dit kan een hematoom (bloeding) geweest zijn, mogelijk ontstaan tijdens de bevalling. Een dergelijke bloeding kan behalve door (bevallings)trauma ook door vitamine C deficiëntie ontstaan, maar de afwezigheid van porositeit op andere schedeldelen maakt dit minder waarschijnlijk.⁶⁷ Individu 2 had ook twee inkepingen in de linker *ulna* (ellepijp, afbeelding 5.35). Er is geen botreactie omheen, dus het is ofwel *postmortem* (na de dood) ontstaan, of *perimortem* (vlak voor de dood). Het botoppervlak in de inkepingen heeft dezelfde kleur als de rest van het bot, dus de inkepingen zijn niet tijdens de archeologische opgraving ontstaan. Het is verleidelijk om de bloeding aan de binnenzijde van de schedel te koppelen aan een mogelijke *perimortem* beschadiging van de onderarm. Bij mishandeling zou je echter eerder gebroken botten verwachten en geen deukjes in het bot. Het meest waarschijnlijk is dat de inkepingen in het verleden zijn ontstaan bij een verstoring van het graf, mogelijk tijdens de herbegraving naar het graf van individu 1.

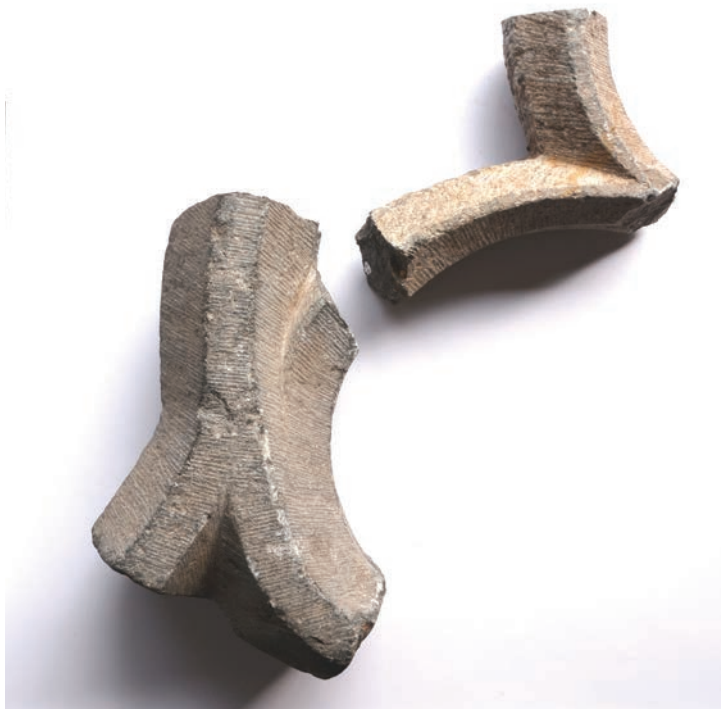
Afbeelding 6.3: twee natuursteen fragmenten van een groot gotisch venster uit de 15^e of 16^e eeuw, gevonden in 2004. Schaal 1:7.
